RAPPORT D'ENQUÊTE SUR UN ÉVÉNEMENT AÉRONAUTIQUE
A00P0206

INTRUSION SUR UNE PISTE

**INCIDENT ENTRE UN DE HAVILLAND DHC-8-100
EXPLOITÉ PAR AIR BC LTD.
ET UN DE HAVILLAND DHC-8-200
EXPLOITÉ PAR HORIZON AIR
À L'AÉROPORT INTERNATIONAL DE VANCOUVER
(COLOMBIE-BRITANNIQUE)
LE 25 OCTOBRE 2000**

Rapport numéro A00P0206

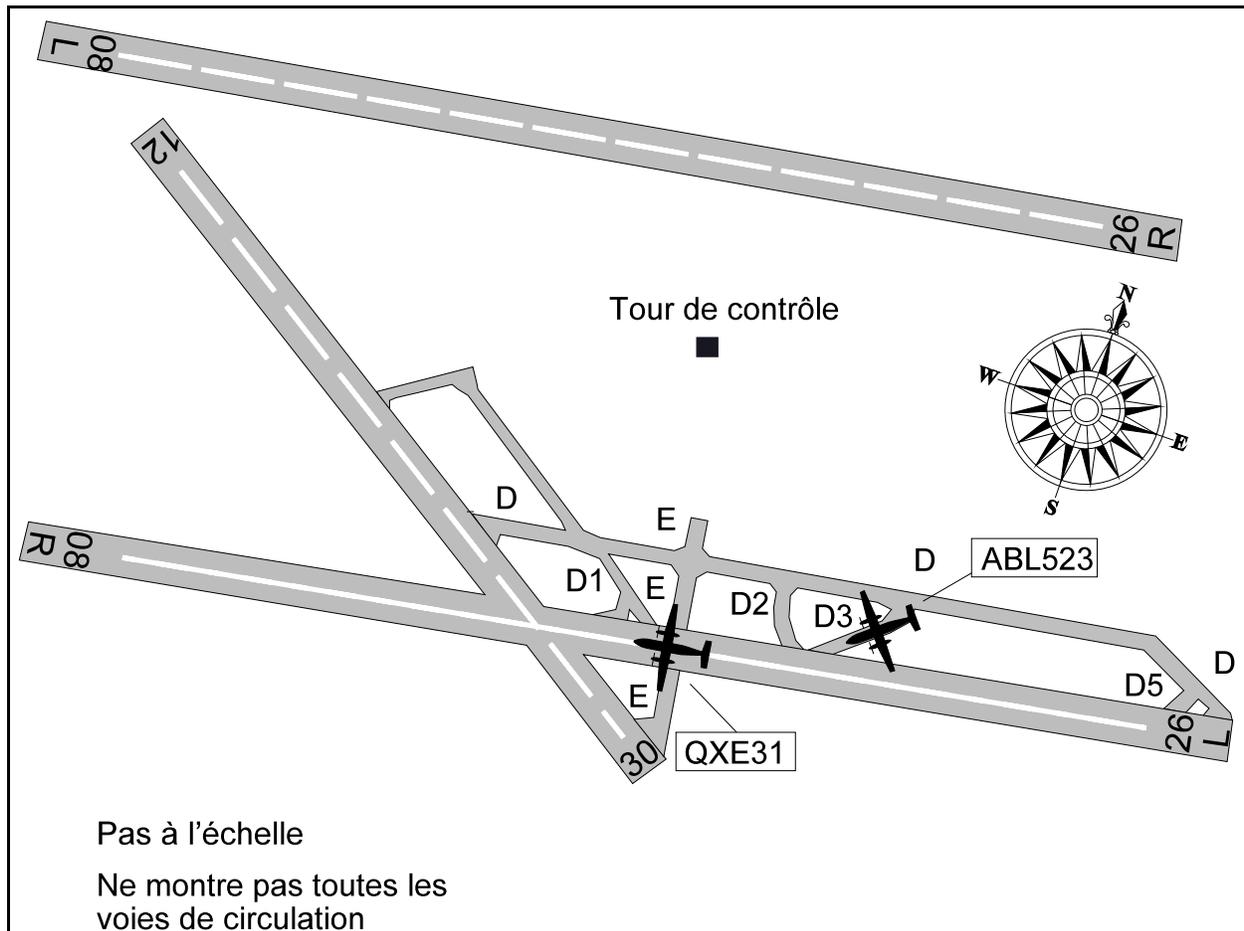
Figure 1. Décollage à partir d'une intersection sur la piste 26L

Le pilote peut demander l'autorisation de décoller à partir d'une intersection lorsque le décollage ne nécessite pas toute la longueur de la piste. Une telle demande sera normalement accordée en autant que les procédures d'atténuation du bruit, le trafic et d'autres conditions le permettent. QXE31 avait demandé l'autorisation de décoller à partir de l'intersection E; tandis que ABL523 avait demandé à décoller de l'intersection D3.
